Schlechter Service inklusive

Billig, aber noch zu teuer...

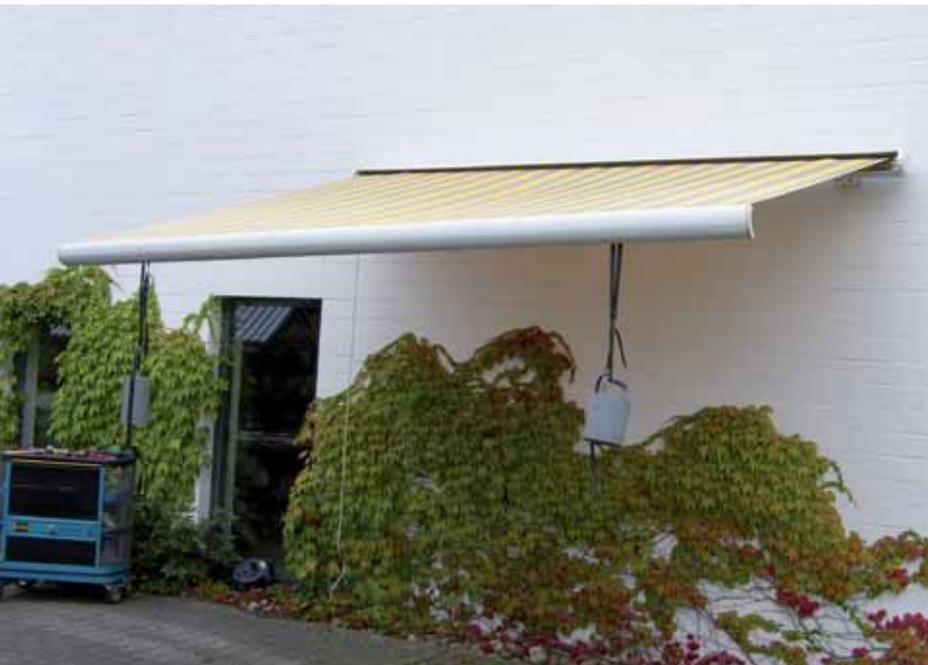
Belastungstest nach Windklasse 2 und DIN EN 13561 / DIN1932.

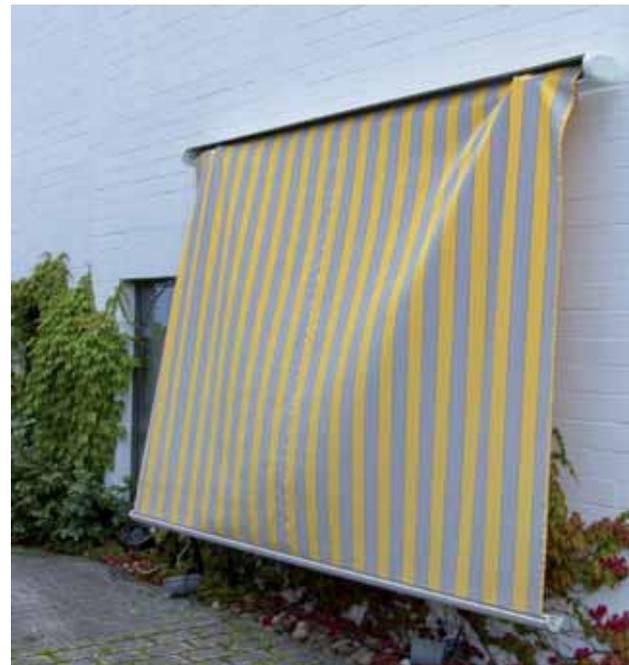
Totalversagen während der Prüfreihe durch Materialbruch.

Da die Markise ohne jede Angabe von Windklassen auf dem CE-Zeichen, oder technischen Dokumentationen im Internet verkauft wird, wurde sie nach der Montage an einer Hauswand nach Windklasse 2 und den Vorgaben der DIN EN 13561 respektive der DIN 1932 auf Windwiderstand geprüft. Um es kurz zu machen, die Markise hat bei der Prüfreihe komplett versagt, da beide Oberarmgelenke gebrochen sind. Danach konnte eine Markisentuch-

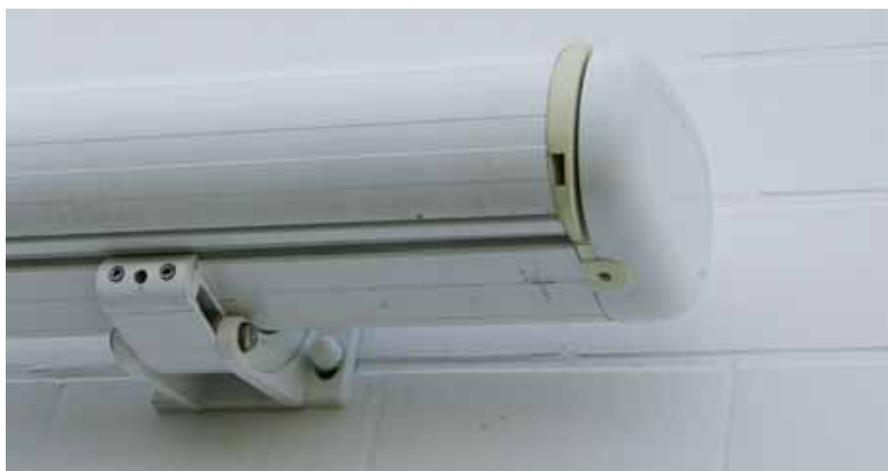
Deutliche Verfärbungen der Kunststoffteile nach nur 18 Monaten durch nicht UV-beständiges Material.

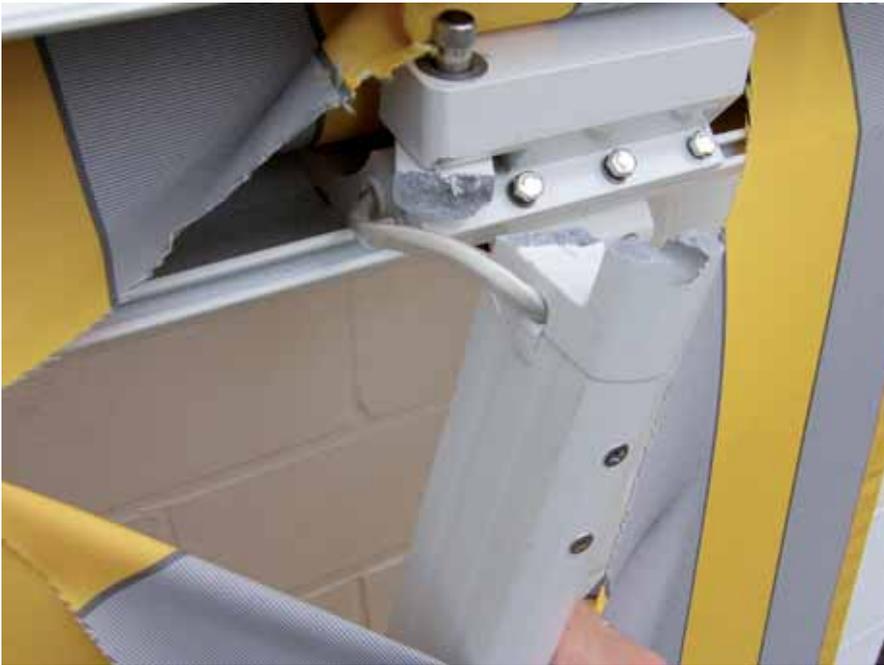
Ursache: Materialbruch in der Gabel des Oberarmgelenks.

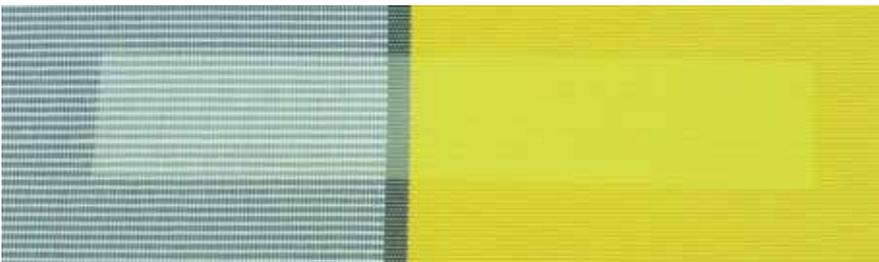
Deutliche Farbunterschiede nach dem Bewitterungstest auf Wetterechtheit nach ISO 105 B04 auf dem Markisentuch sind bereits nach 500 Std. im Xeno-Tester zu erkennen.

probe entnommen werden um den gelbgrauen Markisenstoff aus Polyester mit einem Flächengewicht von 260 g/m² im Labor künstlich zu bewittern und auf Wetterechtheit nach ISO 105 Bo4 zu prüfen. Die Farbechtheit liegt nach nur 500 Std. simulierter Sonneneinstrahlung, wohlwollend betrachtet bei max. 4 - 5. Erstaunlich und sehr ungewöhnlich ist dabei, dass die Rückseite, die gar nicht bewittert wurde, ebenfalls umgeschlagen ist. Anzunehmen ist hier, dass bei diesem Gewebe kein UV Stabilisator eingesetzt worden ist, und deshalb auch die Reißfestigkeit des Gewebes stark abgenommen hat. Nicht genau festgestellt werden konnte in diesem Zusammenhang welche Tuchqualität zur Zeit des Kaufabschlusses der Käuferin versprochen wurde, auf der aktuellen Homepage ist es ein Acryltuch mit 320 g/m², das damit vom Lieferzustand deutlich abweicht.

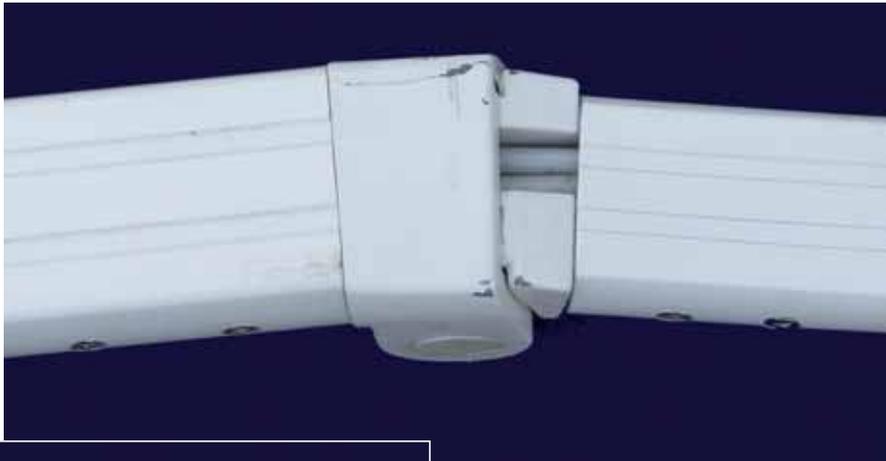
Bruch des Mittelgelenks durch unkontrolliertes Herausfahren der Markise.

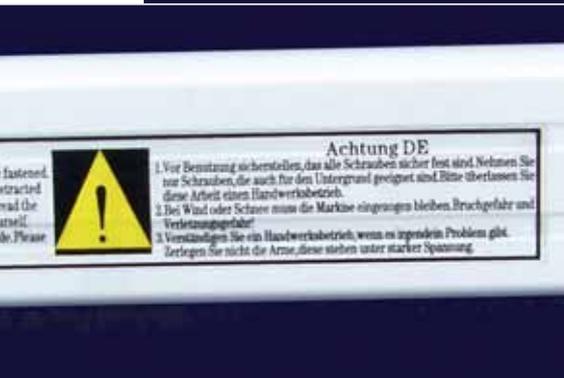
Der Warnhinweis, dass Gelenkarme nur durch einen Fachbetrieb montiert werden sollen, ist auf der Innenseite angebracht und erst nach dem Aufklappen sichtbar.

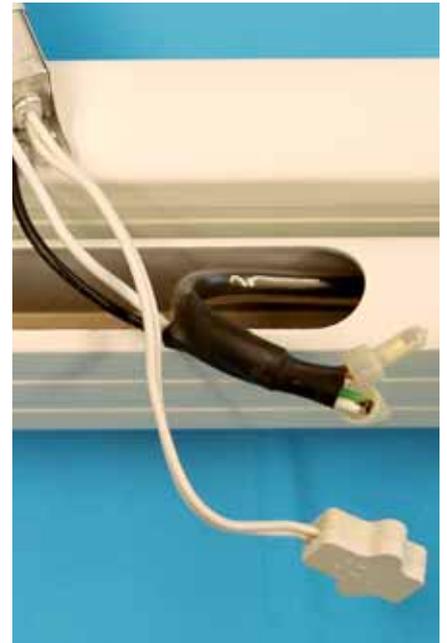
Nicht ausreichende Isolierung an Kabelverbindungen bei der 230 Volt Stromführung.

auf 230 Volt ausgelegt ist und somit hohe Anforderungen an Kabelverbindungen und Stromführung stellt. Wie vorher schon angemerkt konnte bei dem Gehäuse der Steuerungselektronik keine Abdichtung gegen Tropfwasser festgestellt werden. Gerade aufgrund der Positionierung des Steuerungskastens direkt unter dem einrollenden Markisentuch ein bedrohlicher Zustand, da hier durch Regen bei geöffneter Markise und Tropfenbildung bei eingefahrenem nassem Markisentuch ein Feuchtigkeitseintritt in das Gehäuse mit kompletter 230 Volt Stromführung erfolgen kann, und so ein massives Sicherheitsrisiko verursacht. Alleine die Wärmeentwicklung der Steuerung und die Möglichkeit eintretenden Tauwassers macht eine Abdichtung nach IP

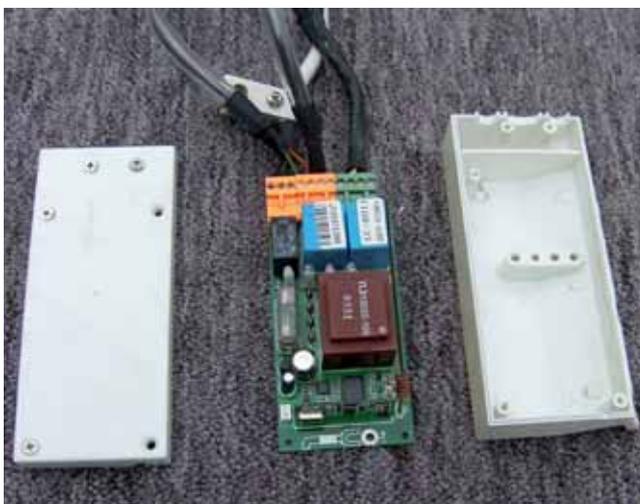
Schutzgehäuse der Steuerung ohne jede Abdichtung.

44 erforderlich. Keine Zugentlastung, zu beanstandende Kabelquerschnitte, keine oder eine falsche Verwendung von Aderendhülsen sind da nur einige Punkte, die in diesem Bereich moniert werden können, und im Moment noch genauer untersucht werden. Da sind die fehlende doppelte Isolierung der Einzeladern zum Vorschaltgerät, der fehlende Schutzleiteranschluss und die fehlende Fixierung der stromführenden Leitungen im Markisengehäuse nichts, was einen jetzt noch verwundern könnte. Eindeutig kann festgestellt werden, dass im Bereich der 230 Volt Stromführung erhebliche Sicherheitsrisiken bestehen.

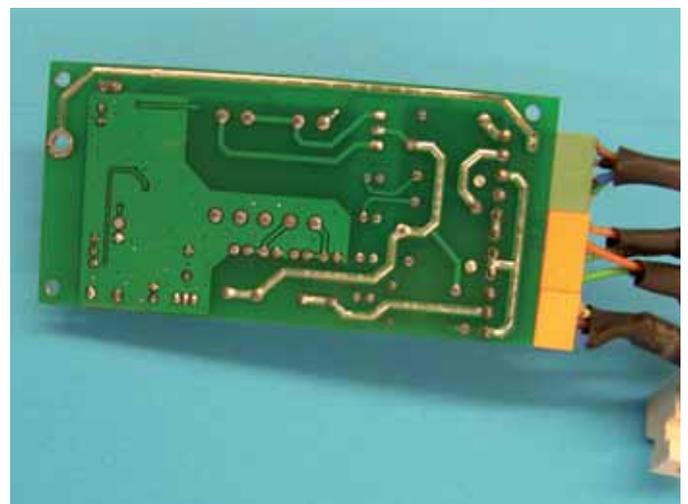
Nicht ausreichende Abstände der Stromführung bei den Leiterbahnen.

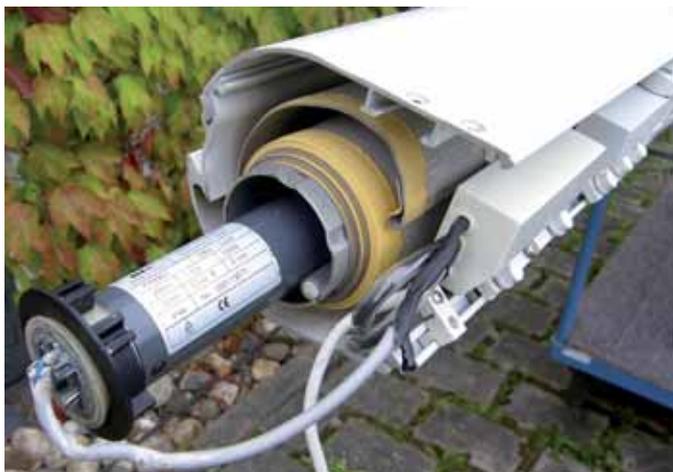
Deutlich zu erkennen sind die Verwindungen der Motorzuleitung durch unkontrolliertes Herausfahren der Markise und der Einbau der Steuerungselektronik im Feuchtigkeitsbereich der Markise. Die Herkunft des TÜV Zeichens auf dem Antriebsmotor konnte bisher nicht verifiziert werden. Das CE ist weit entfernt von den Anforderungen.

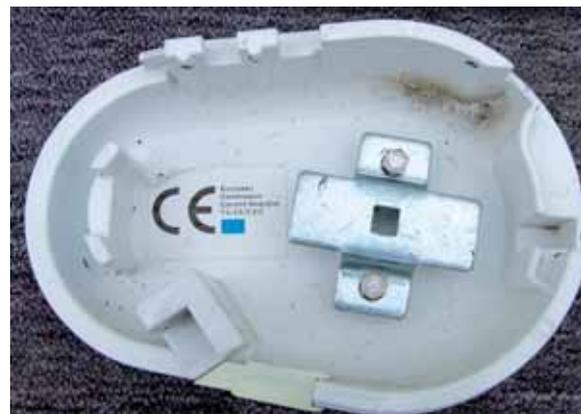
Sehr freie Interpretation des CE-Zeichens ohne Herstellerangabe und Windklasse.
